# **Respuesta a las preguntas establecidas en la mesa de diálogo sobre la seguridad de la presa Cerro de Oro**

**Raúl Flores Berrones**

16 de agosto de 2011

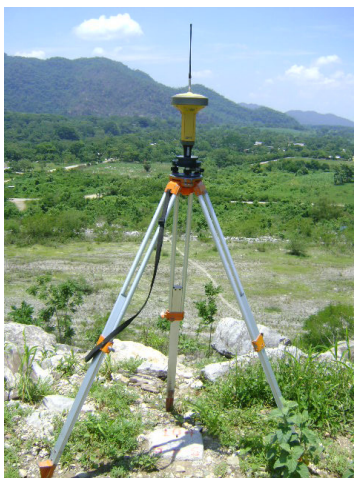
- ✓ GPS Tiempo real, marca TOP CON, modelo R3, de alta precisión con trípode de aluminio graduado.

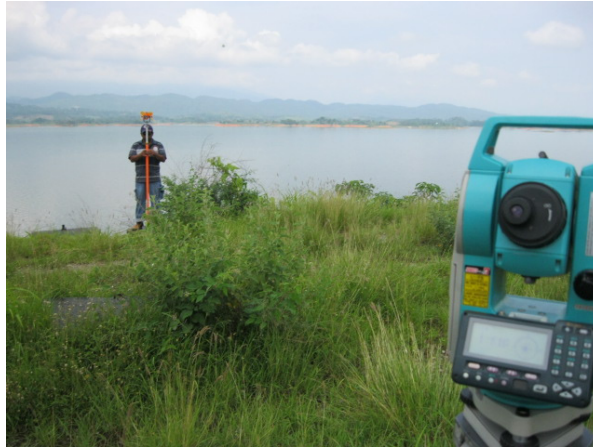
- ✓ Estación total, marca SOKKIA, modelo SET230RK3, precisión 2 segundos, alcance con prisma 5,000 m, con trípode de aluminio, bastón de aplomar, prisma con soporte y tarjetas reflectoras.

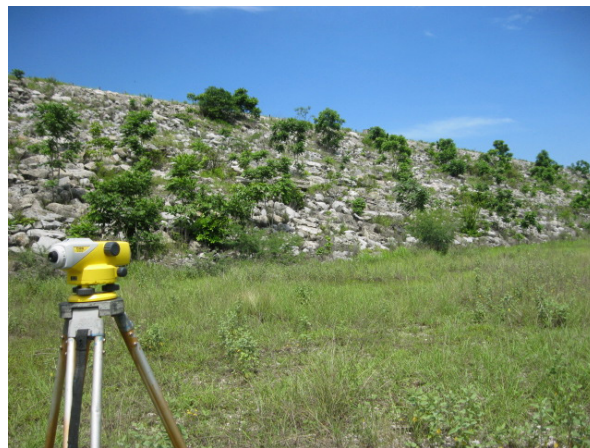
- ✓ Nivel automático, marca SETL, modelo DS2010, precisión mm/km  $\pm 1.0$  con trípode de aluminio de extensión, estadal aluminio de 4 metros y cinta de cruceta de 50 metros.

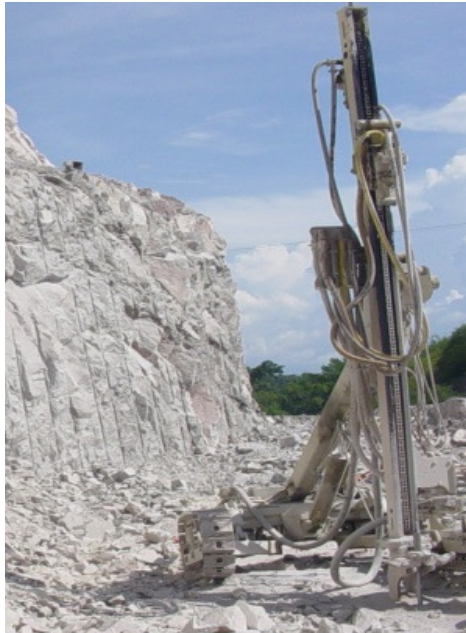
**Figura 1.** Equipo de perforación Track-Drill.

El proceso de barrenación puede hacerse con el empleo de equipo de perforación neumática tal como el mostrado en la figura 1.

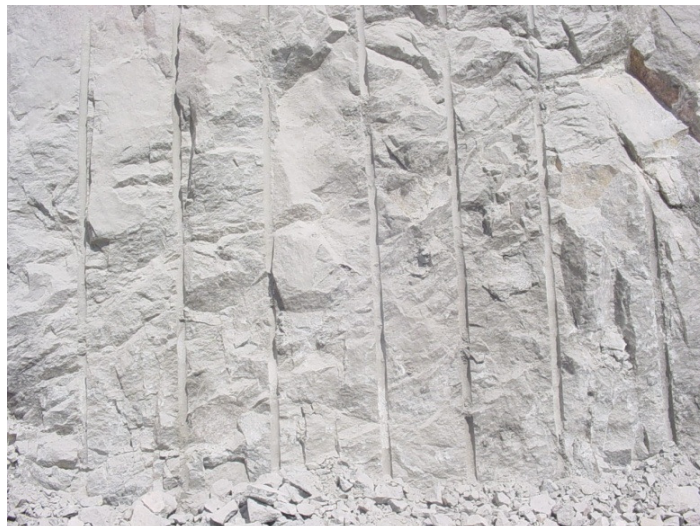
**Figura 2.** Precorte en taludes.

En el caso de excavaciones a **cielo abierto**, la excavación se limitará realizando pre-cortes en los taludes de la excavación de acuerdo al trazo del proyecto, para posteriormente barrenar en banco (figuras 2 a 4).
